Carte de s aléas de ST-ETIENNE-DE-CROSSEY – RTM38 / Alpes-Géo-Conseil
MODIFICATION DU CLASSEMENT DES ALEAS SUR LE PERRIN

| <p>Contexte : <i>Suite à la publication récente de 2 photographies de l'évènement torrentiel de 1897 au Perrin, Alpes-Géo-Conseil est retourné sur le terrain pour vérifier la localisation précise des 2 vues et le zonage des aléas. A priori, ce nouvel élément de connaissance ne modifie pas l'analyse des phénomènes et des aléas sur le secteur. Mais le zonage des aléas est durci (T1>>T2 et T2>>T3) sur certaines parcelles.</i></p> | |

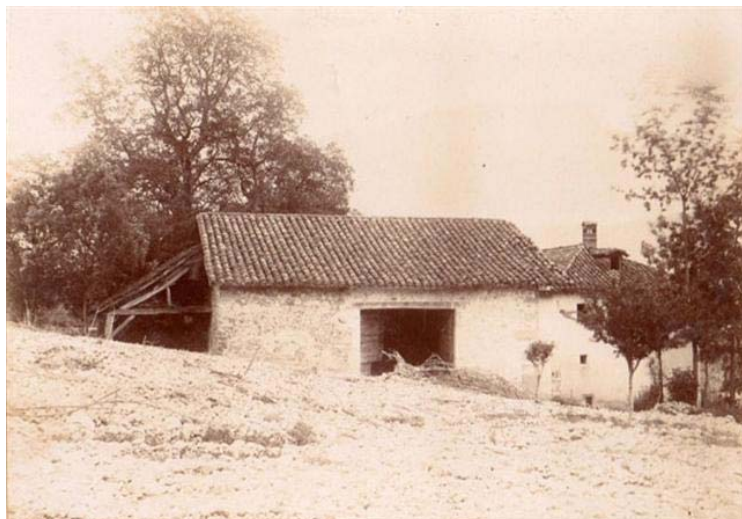
- une grange en bois aurait été emportée jusqu'à la Morge ;
- des troncs d'arbres emportés par le courant seraient passés sur la parcelle N°761, entre les bâtiments Guillon et *** face au chemin rural ;

transformée en habitation, mais reste la poutre bien reconnaissable dominant l'ancienne porte de grange aujourd'hui murée sur la façade Ouest. L'appentis à l'amont n'existe plus. La maison se devinant à l'arrière, toujours en amont, a aujourd'hui disparu, mais reste le mur d'embase en pierres). Les bâtiments à droite, en aval de la route, correspondent au N°1727, route de St-Nicolas. (Le chien assis sur le toit n'existe plus et la cheminée a été changée, mais les 3 fenestrons alignés verticalement sont reconnaissables).

La grange présente sur les 2 photographies, en amont de la route, correspond au N°1738, route de St-Nicolas. (Elle a aujourd'hui été

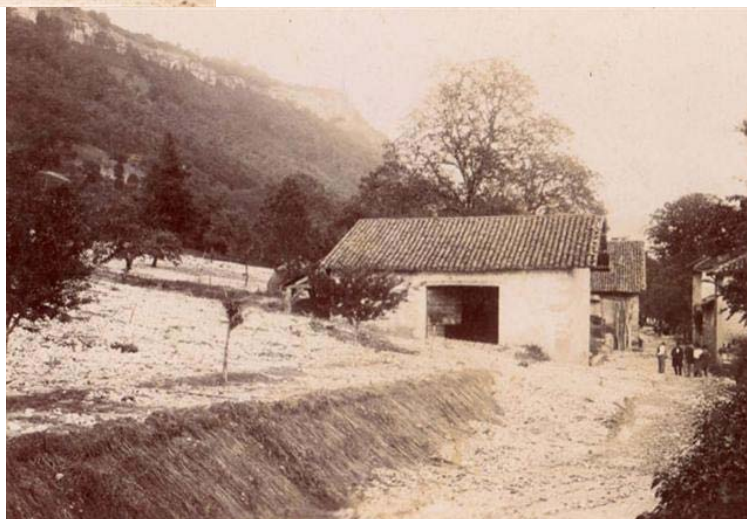
A noter, sur la photographie ci-contre, le jeune arbre (ou arbuste ?) arraché et gisant devant la porte de grange.

- d'après les photographies des évènements, les vergers ont été engravés par de la boue et des galets. D'après la tradition orale, le bâtiment sis au N°1727, en aval de la route, aurait conservé très longtemps les traces de boue sur la façade amont.

Vues sur l'épandage de galets et de boue dans le quartier du Perrin (fond numemoris (AHPPV) consultable via internet sur la BD photos de l'IRMA) :

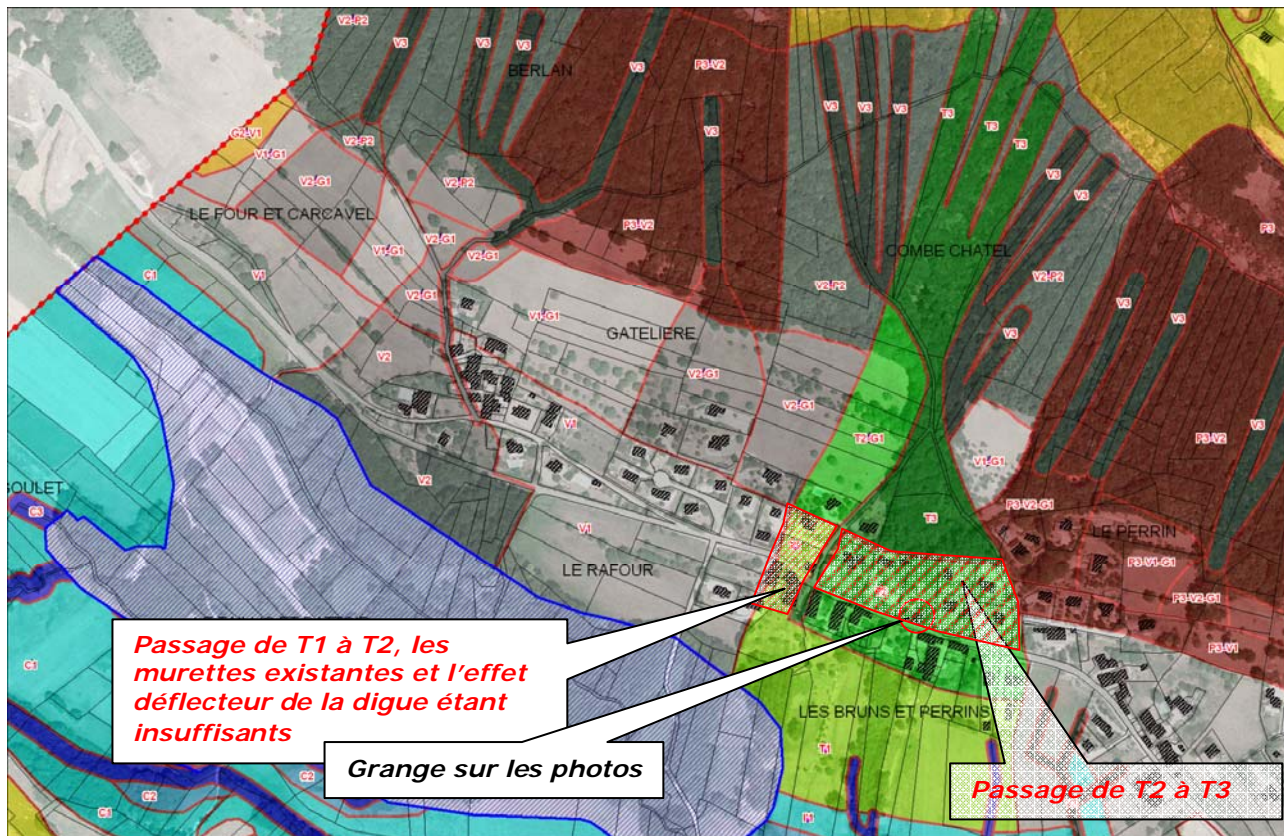
- au droit des premières drayes, un débordement du chemin forestier avec ravinement jusqu'en

bordure des bois [V3 puis V2], dépôts ponctuels de galets et de boue dans les prés [V2], et une divagation d'une lame d'eau boueuse et rapide dans le lotissement [V2], se dispersant avant d'atteindre la RD [V1];

- en aval du coude du chemin forestier, une divagation du lit [T3], avec prise en charge et dépôt de pierres dans le petit bois [T3], concentration d'une partie des écoulements sur le chemin rural débouchant sur la RD (érosion probablement très importante du chemin avec charriage de matériaux, de boue et de pierres [T3]) ;
- dans le lotissement en aval du petit bois, un transport solide progressivement déposé à l'arrière des bâtiments et sur les terrasses (profil du terrain naturel remanié par l'urbanisation, ce qui devrait freiner les écoulements) ;
- en aval de la RD49, des volumes de matériaux probablement inférieurs à ceux de 1897 car ils auront été piégés dans les parcelles urbanisées en amont, mais des arrivées d'eau considérables par la route [T2], et un risque de transport de matériaux et d'érosion face au chemin rural [T3].

- Aléa fort de ruissellement et de crue torrentielle [T3] : inconstructible / maintien du bâti à l'existant *.
- Aléa moyen de ruissellement [V2] et de crues torrentielles [T2] : maintien du bâti à l'existant *.

- Aléa faible de ruissellement [V1] et de crues torrentielles [T1] : **constructibles avec surélévation du niveau habitable de 0.6m.**
- *** Complément RTM sur les aléas fort T3 et moyen T2 : compte tenu de la grande vulnérabilité des personnes et des biens sur ce secteur (phénomène rapide, violent et pouvant survenir la nuit), la protection déportée paraît nécessaire et urgente (cf. politique de gestion du risque à mener hors cartographie des aléas).** Ce classement pourra éventuellement être revu en cas de réalisation d'ouvrages de protection suffisants, permettant un reclassement à un niveau d'aléa faible T1. Ce reclassement ne préjuge pas pour autant de la constructibilité éventuelle de nouveaux bâtiments, mais permettra par contre de ne plus pratiquer de décote sur les transactions immobilières pour cause de risques naturels importants.
