**Carte des aléas de ST-ETIENNE-DE-CROSSEY – RTM38 / Alpes-Géo-Conseil**  
**MODIFICATION DU CLASSEMENT DES ALEAS SUR LA CARRIERE ET LA COLLINE DE PLANTIMEY**

<p><b>Localisation :</b></p> <p>Secteur de PLANTIMEY Est de l'ancienne carrière Dubillon-Rabatel</p>	<p><b>Destinataires :</b></p> <p>Isabelle RONDELET (adjointe Urbanisme) Catherine BLANC (adjointe ?) Bruno GRIMONET (service urbanisme) Géralgine PIN (urbaniste) Yannick ROBERT (RTM)</p>
<p><b>avis établi le 30/12/2011 par :</b></p> <p>V.DEFOURNEAUX / ALPES-GEO-CONSEIL St-Philibert 73670 ST-PIERRE-D'ENTREMONT Tel. 04.76.88.64.25 Fax. 04.76.88.66.12 vdefourneaux@alpesgeoconseil.com</p>	<p><b>Diffusion par mail :</b></p> <p>isabelle.rondelet@gmail.com catherine.blanc@crossey.org bruno.grimonet@crossey.org geraldinepin@wanadoo.fr yannick.robert@onf.fr</p>

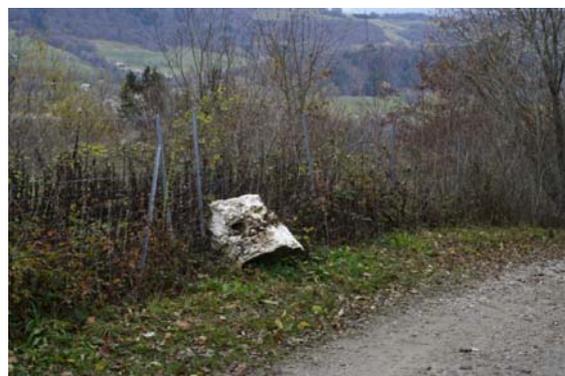
Cet escarpement est constitué de strates de calcaires dont le pendage est conforme à la pente. Des traces indiquent que de petites circulations d'eau s'effectuent sporadiquement au niveau des joints. Epaisse de 0.7m environ, la dalle qui s'est décrochée en amont du carrefour, probablement en plusieurs épisodes, a éclaté au pied de l'escarpement en produisant des blocs atteignant 1 m<sup>3</sup> environ. La plupart se sont stockés dans l'éboulis ancien et le bois. L'un d'entre eux a franchi la route et s'est arrêté contre la clôture de la carrière DB sans laisser de trace d'impact très nette sur la voirie.

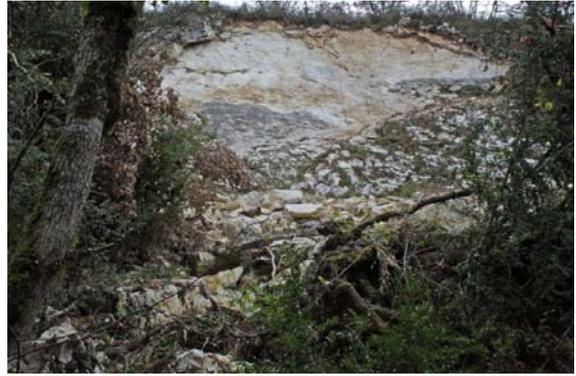
Quelques blocs de même volume se situent à présent en porte à faux à la cime de l'escarpement. Ils devraient prochainement se purger naturellement.

Au nord de la zone éboulée, il reste un dièdre de 5 à 10 m<sup>3</sup> environ encore instable. Il est possible qu'il se décroche en glissant banc sur banc, éclate en pied de falaise comme précédemment, et que les éléments n'atteignent pas nécessairement la route. Mais le départ en glissement peut aussi être défavorable à l'éclatement, et de gros éléments pourraient se propager jusqu'au chemin, même si l'éboulis devrait les freiner.

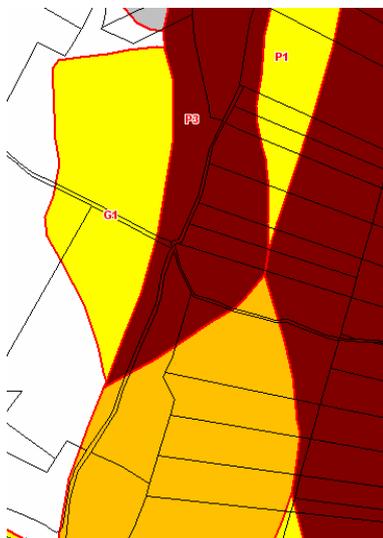
Carte des aléas 2011

L'activité et l'ancienneté du phénomène confirme l'aléa fort [P3] qui avait été porté dans la version précédente de la carte des aléas et qui englobe largement la route.

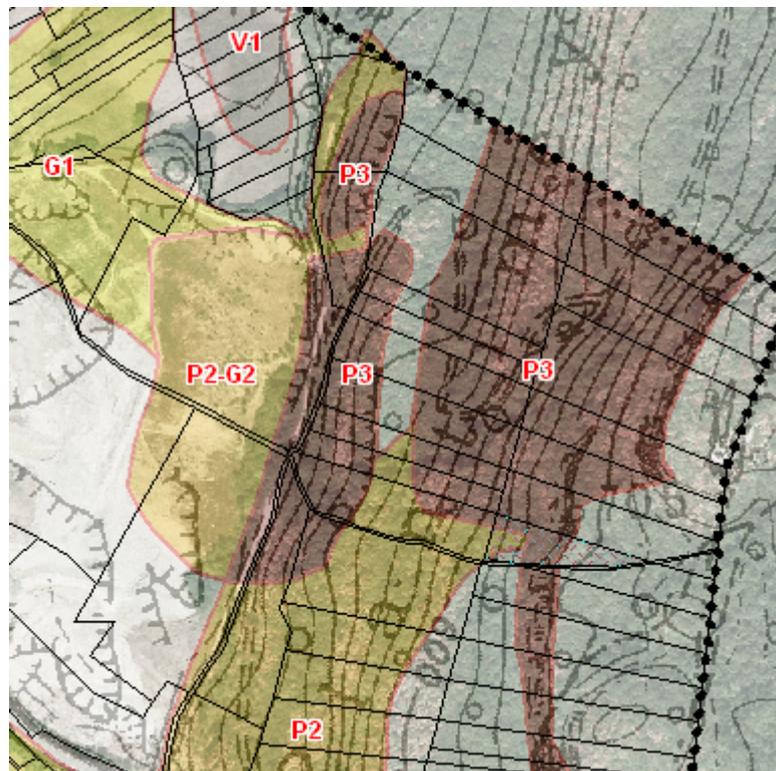
Reclassement proposé en 2012

Par précaution, il serait préférable de prévoir que des blocs puissent franchir la voirie et se propagent dans la pente en aval. Par précaution, un aléa moyen [P2] prolonge la zone d'aléa fort jusqu'en pied du remblai de la carrière, correspondant à une propagation par roulement en perte d'énergie, contre lequel on peut aisément aménager un dispositif de protection (petit merlon, filet, etc.).

Un aléa moyen de glissement de terrain a été ajouté sur les terrains correspondant aux remblais effectués sur le site de l'ancienne carrière [G2] (cf paragraphe final concernant les risques géotechniques).

Un recensement plus détaillé des escarpements a été effectué par B.Talour (Alpes-Géo-Conseil) sur le terrain. Les risques semblent pouvoir être diminués sur certains secteurs forestiers où les falaises disparaissent, ou lorsque des replats permettent l'arrêt des blocs.

A noter qu'a priori, il ne devrait pas y avoir de risque de propagation des blocs provenant des falaises supérieures jusqu'à la route communale, sauf écoulement majeur encore jamais observé.

L'épaisseur des remblais atteint a priori plusieurs dizaines de mètres par endroits, en particulier à proximité de l'ancienne levée de la carrière. Donc il sera absolument nécessaire de faire réaliser des études géotechniques pour vérifier s'ils peuvent être constructibles (études type G11), et probablement d'adapter les projets aux propriétés géomécaniques de ces sols (études complémentaires type G12).

Le RTM et le bureau d'études proposent d'afficher l'emprise de la carrière sous un hachurage spécifique. Dans la légende de la carte des aléas, il correspondra à « une zone qui devra faire l'objet d'études géotechniques et hydrogéologiques approfondies pour tout projet d'aménagement ».
